RAPPORT D'ENQUÊTE MARITIME
M02W0061

**DÉFECTUOSITÉ DU SYSTÈME DE COMMANDE
AUTOMATIQUE DE L'ORIENTATION DES PROPULSEURS EN L**

TRAVERSIER ROULIER À PASSAGERS

BOWEN QUEEN

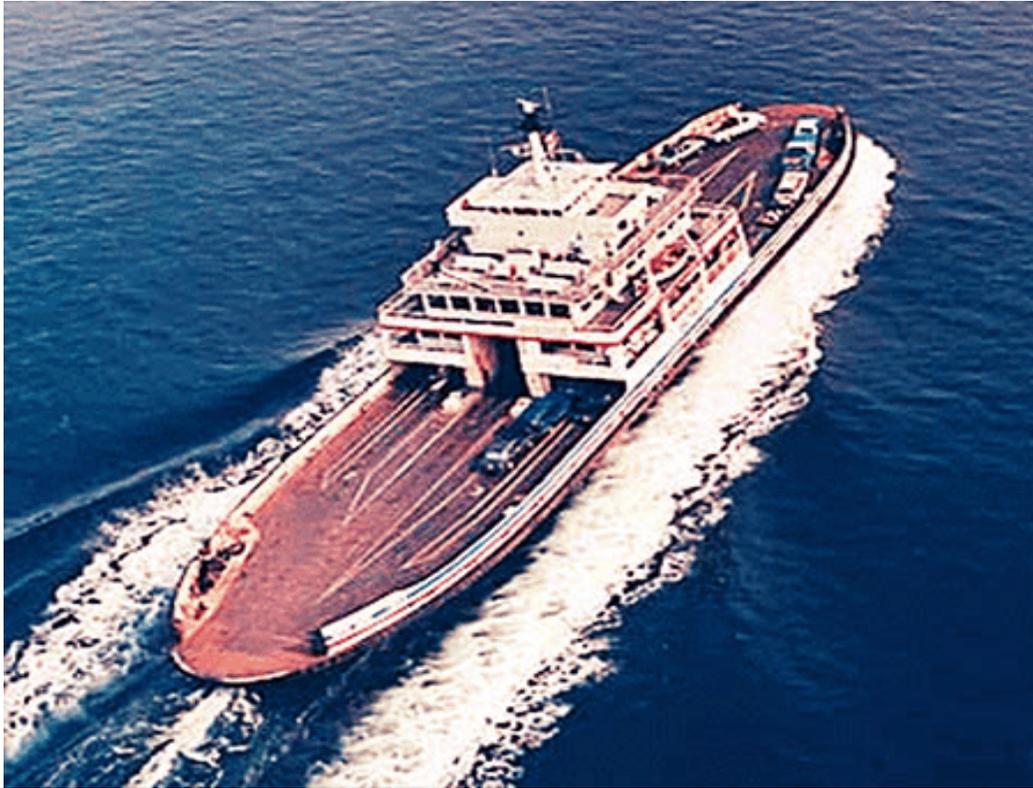
Figure 1. Vue aérienne du navire où on peut voir la timonerie, le pont des véhicules et la configuration du bâtiment amphidrome

Le *Bowen Queen* est un traversier côtier mixte amphidrome conçu pour transporter 70 voitures sur le pont principal et 387 passagers-piétons sur les deux ponts supérieurs (voir la figure 1). La propulsion et la direction sont fournies par quatre propulseurs en L, un à chaque coin de la coque. Les propulseurs en L sont orientables en azimut, sur 360°, et sont mus indépendamment par des moteurs diesels unidirectionnels, via des coupleurs hydrauliques. Ils peuvent être commandés directement de deux postes, soit de la timonerie ou de la salle des machines. En service régulier, ils sont commandés de la timonerie.

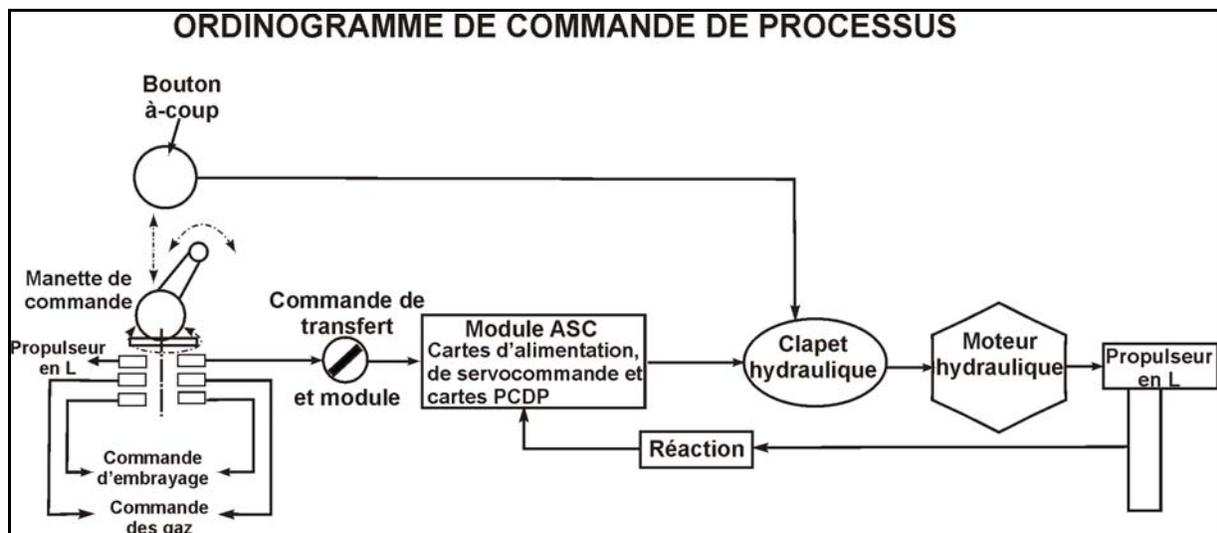
Figure 2. Ordinoگرامme de commande de processus

Dans ce mode, le dispositif de commande automatique de la direction est placé en dérivation et le clapet hydraulique est directement commandé par le bouton à-coup (voir la figure 2). Chaque propulseur en L a son propre bouton à-coup et celui-ci comporte trois positions (la position centrale étant le point « zéro » ou point mort, tandis que les positions situées de chaque côté du centre font tourner le propulseur dans le sens des aiguilles d'une montre ou dans le sens

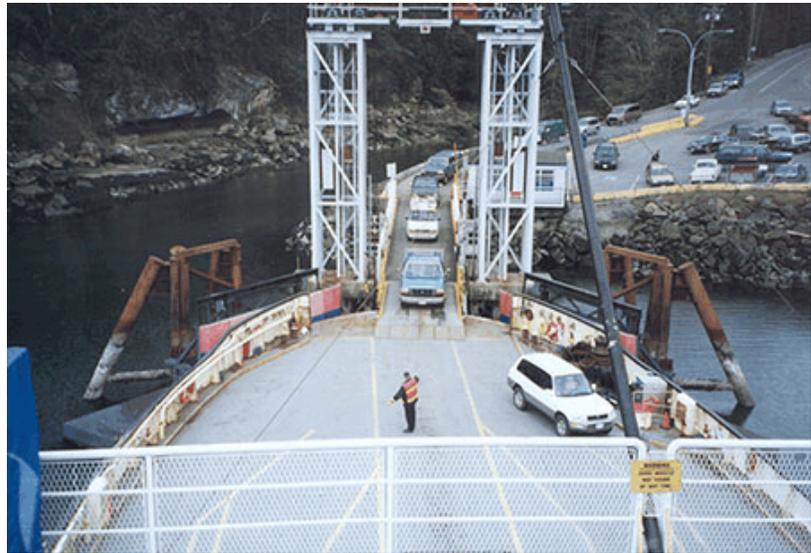
Figure 3. Vue du pont des véhicules et d'une opération de chargement alors que le traversier est appuyé contre les musoirs du quai

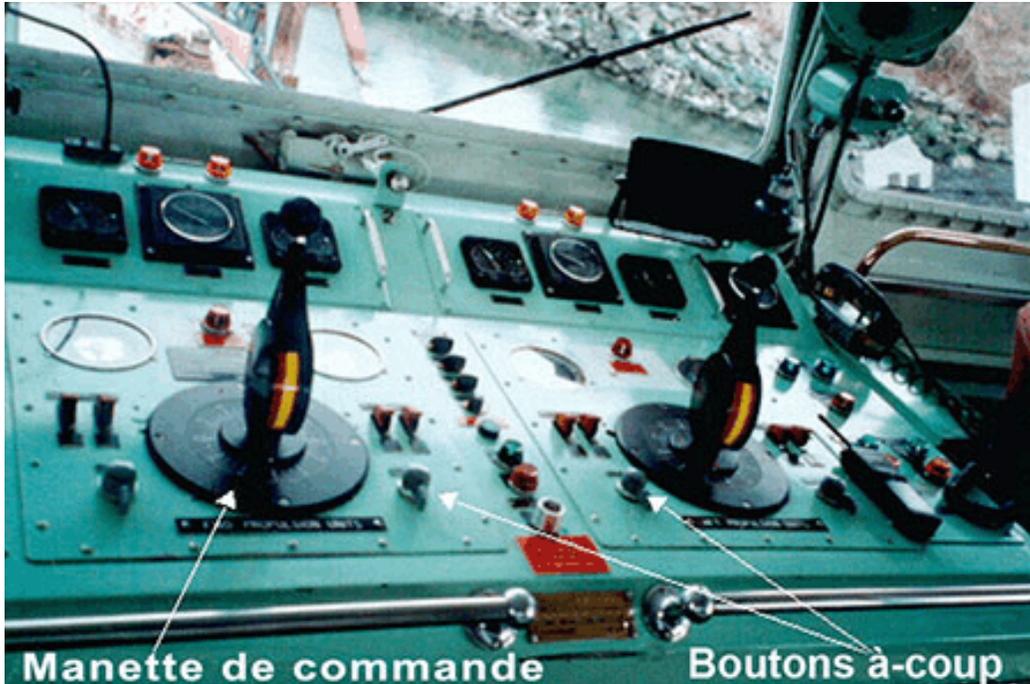
Figure 4 Vue du pupitre de commande montrant les manettes de commande, les boutons à-coup, les indications d'angle de gouvernail, etc.
